第10号
2014.1月
NSP
株式会社 エヌエスピー
<http://www.kkns.jp>

◆施工時間の大幅短縮に！ △天端ターゲットの改良と ラインナップの追加

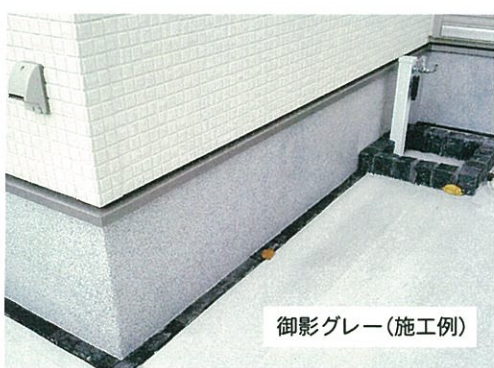
御影グレー(施工例)

型枠施工時に、弾性塗料を塗布した「NSP Fシート」を基礎外周面の型枠に配置し、生コン打設によりコンクリートとシートを密着させ、型枠を脱枠すればきれいにデザインが施された基礎が完成されています。生コン打設後の基礎のモルタル補修・左官仕上げはほとんど必要ありません。

また、打継ぎラインがGLより下にさがるため、打継ぎ部の補修作業も行う必要がありません。

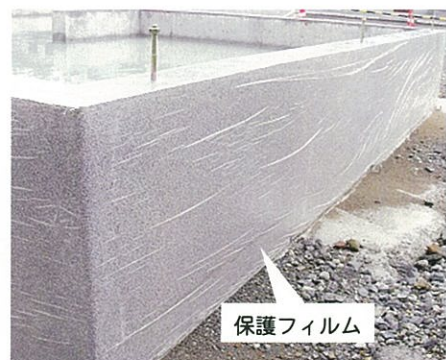
保護フィルム

Fシートには、もともと化粧面に養生保護フィルムが施されています。保護フィルムは施工主様への引き渡し直前にはがすようになっているので、工事中

に化粧面が汚れることを防止する役割があります。

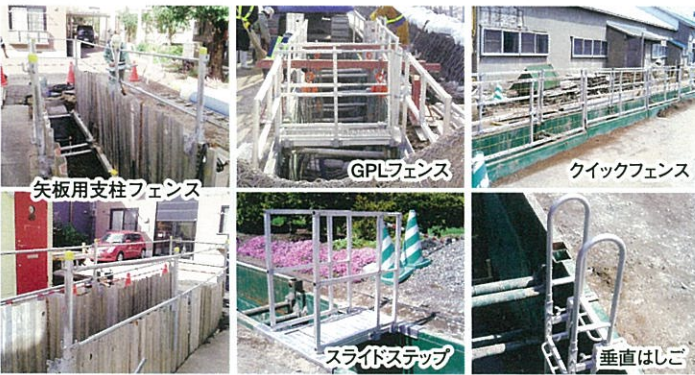
土木建築業種 災害の内訳

酸素欠乏や有毒ガスによる労働災害は、死亡事故に直結する重大な事案ですが、私達に関連する土木建築業界で最も多い労働災害は、墜落・転落によるものです。

労働安全衛生規則では「掘削深さが2mを超える場合には、開口部等で墜落により労働者に危険を及ぼすおそれのある箇所には、囲い、手すり、覆おおい等を設けなければならない。」と定められておりますが、相変わらず事故が多いのが現状のようです。
